# CONNAISSANCE ET VALORISATION DES PATRIMOINES

*Ronny Despature, en charge du label VPAH  
à la Direction du patrimoine - Grand Cahors*

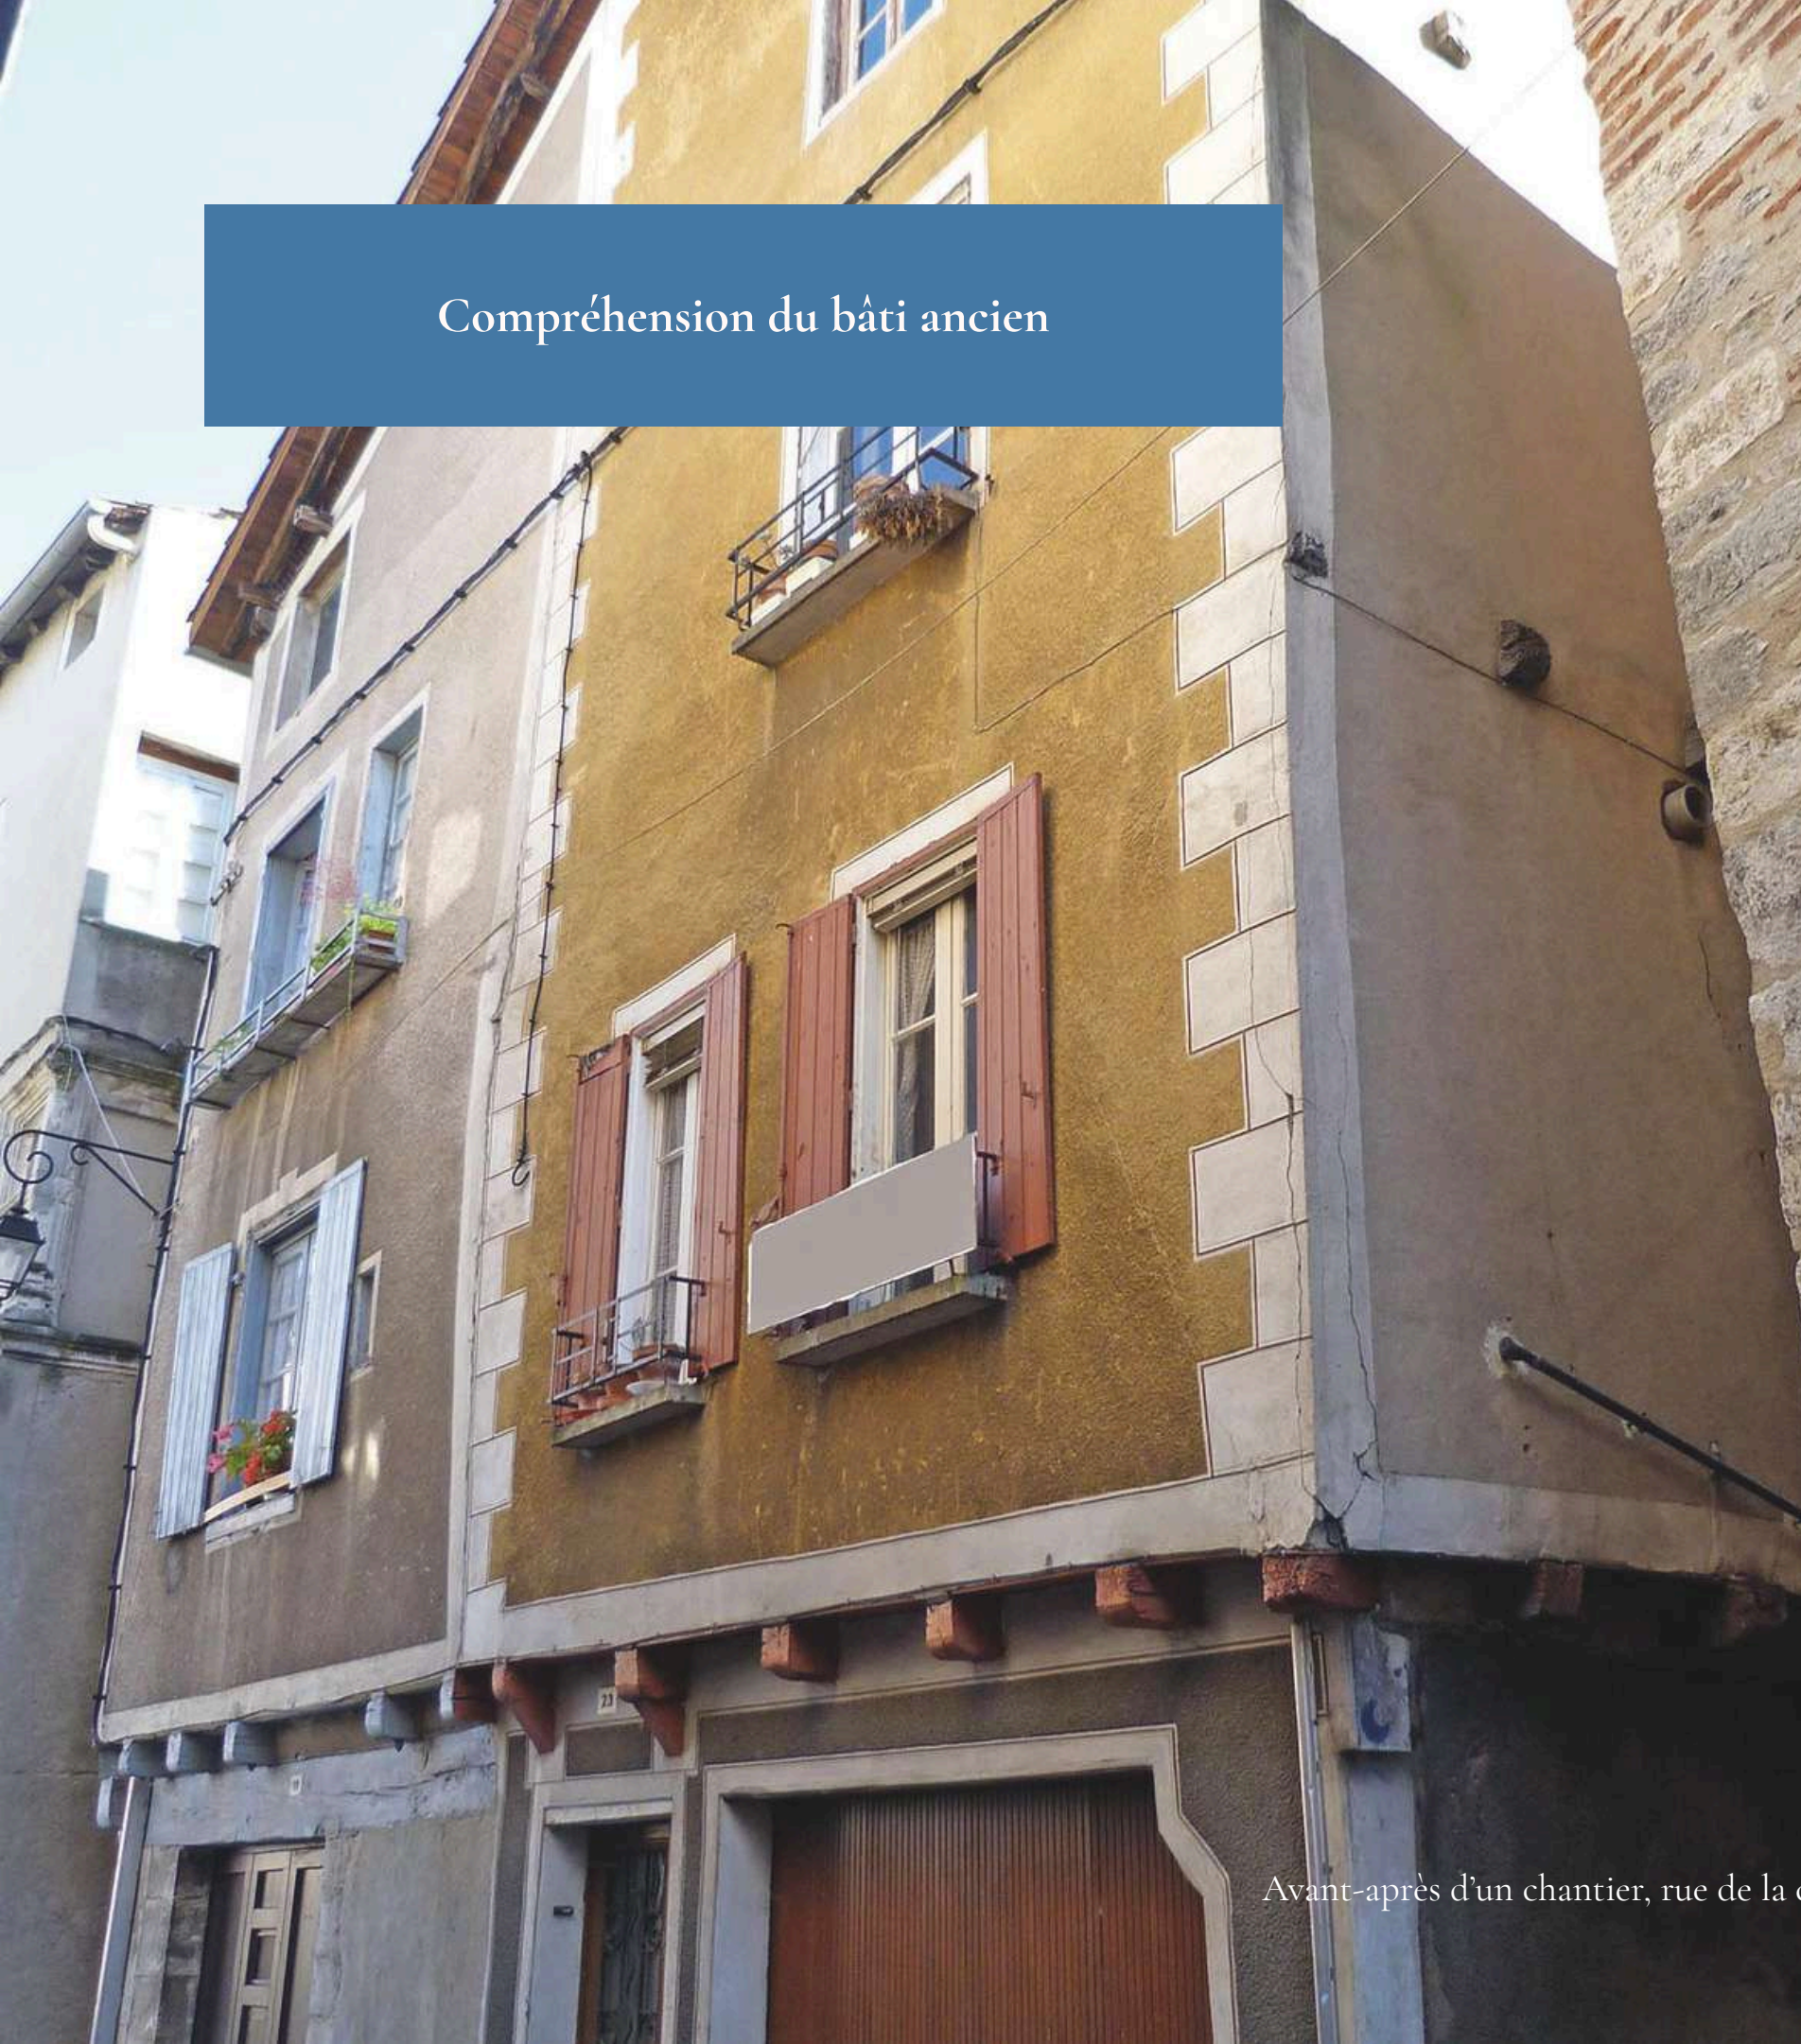
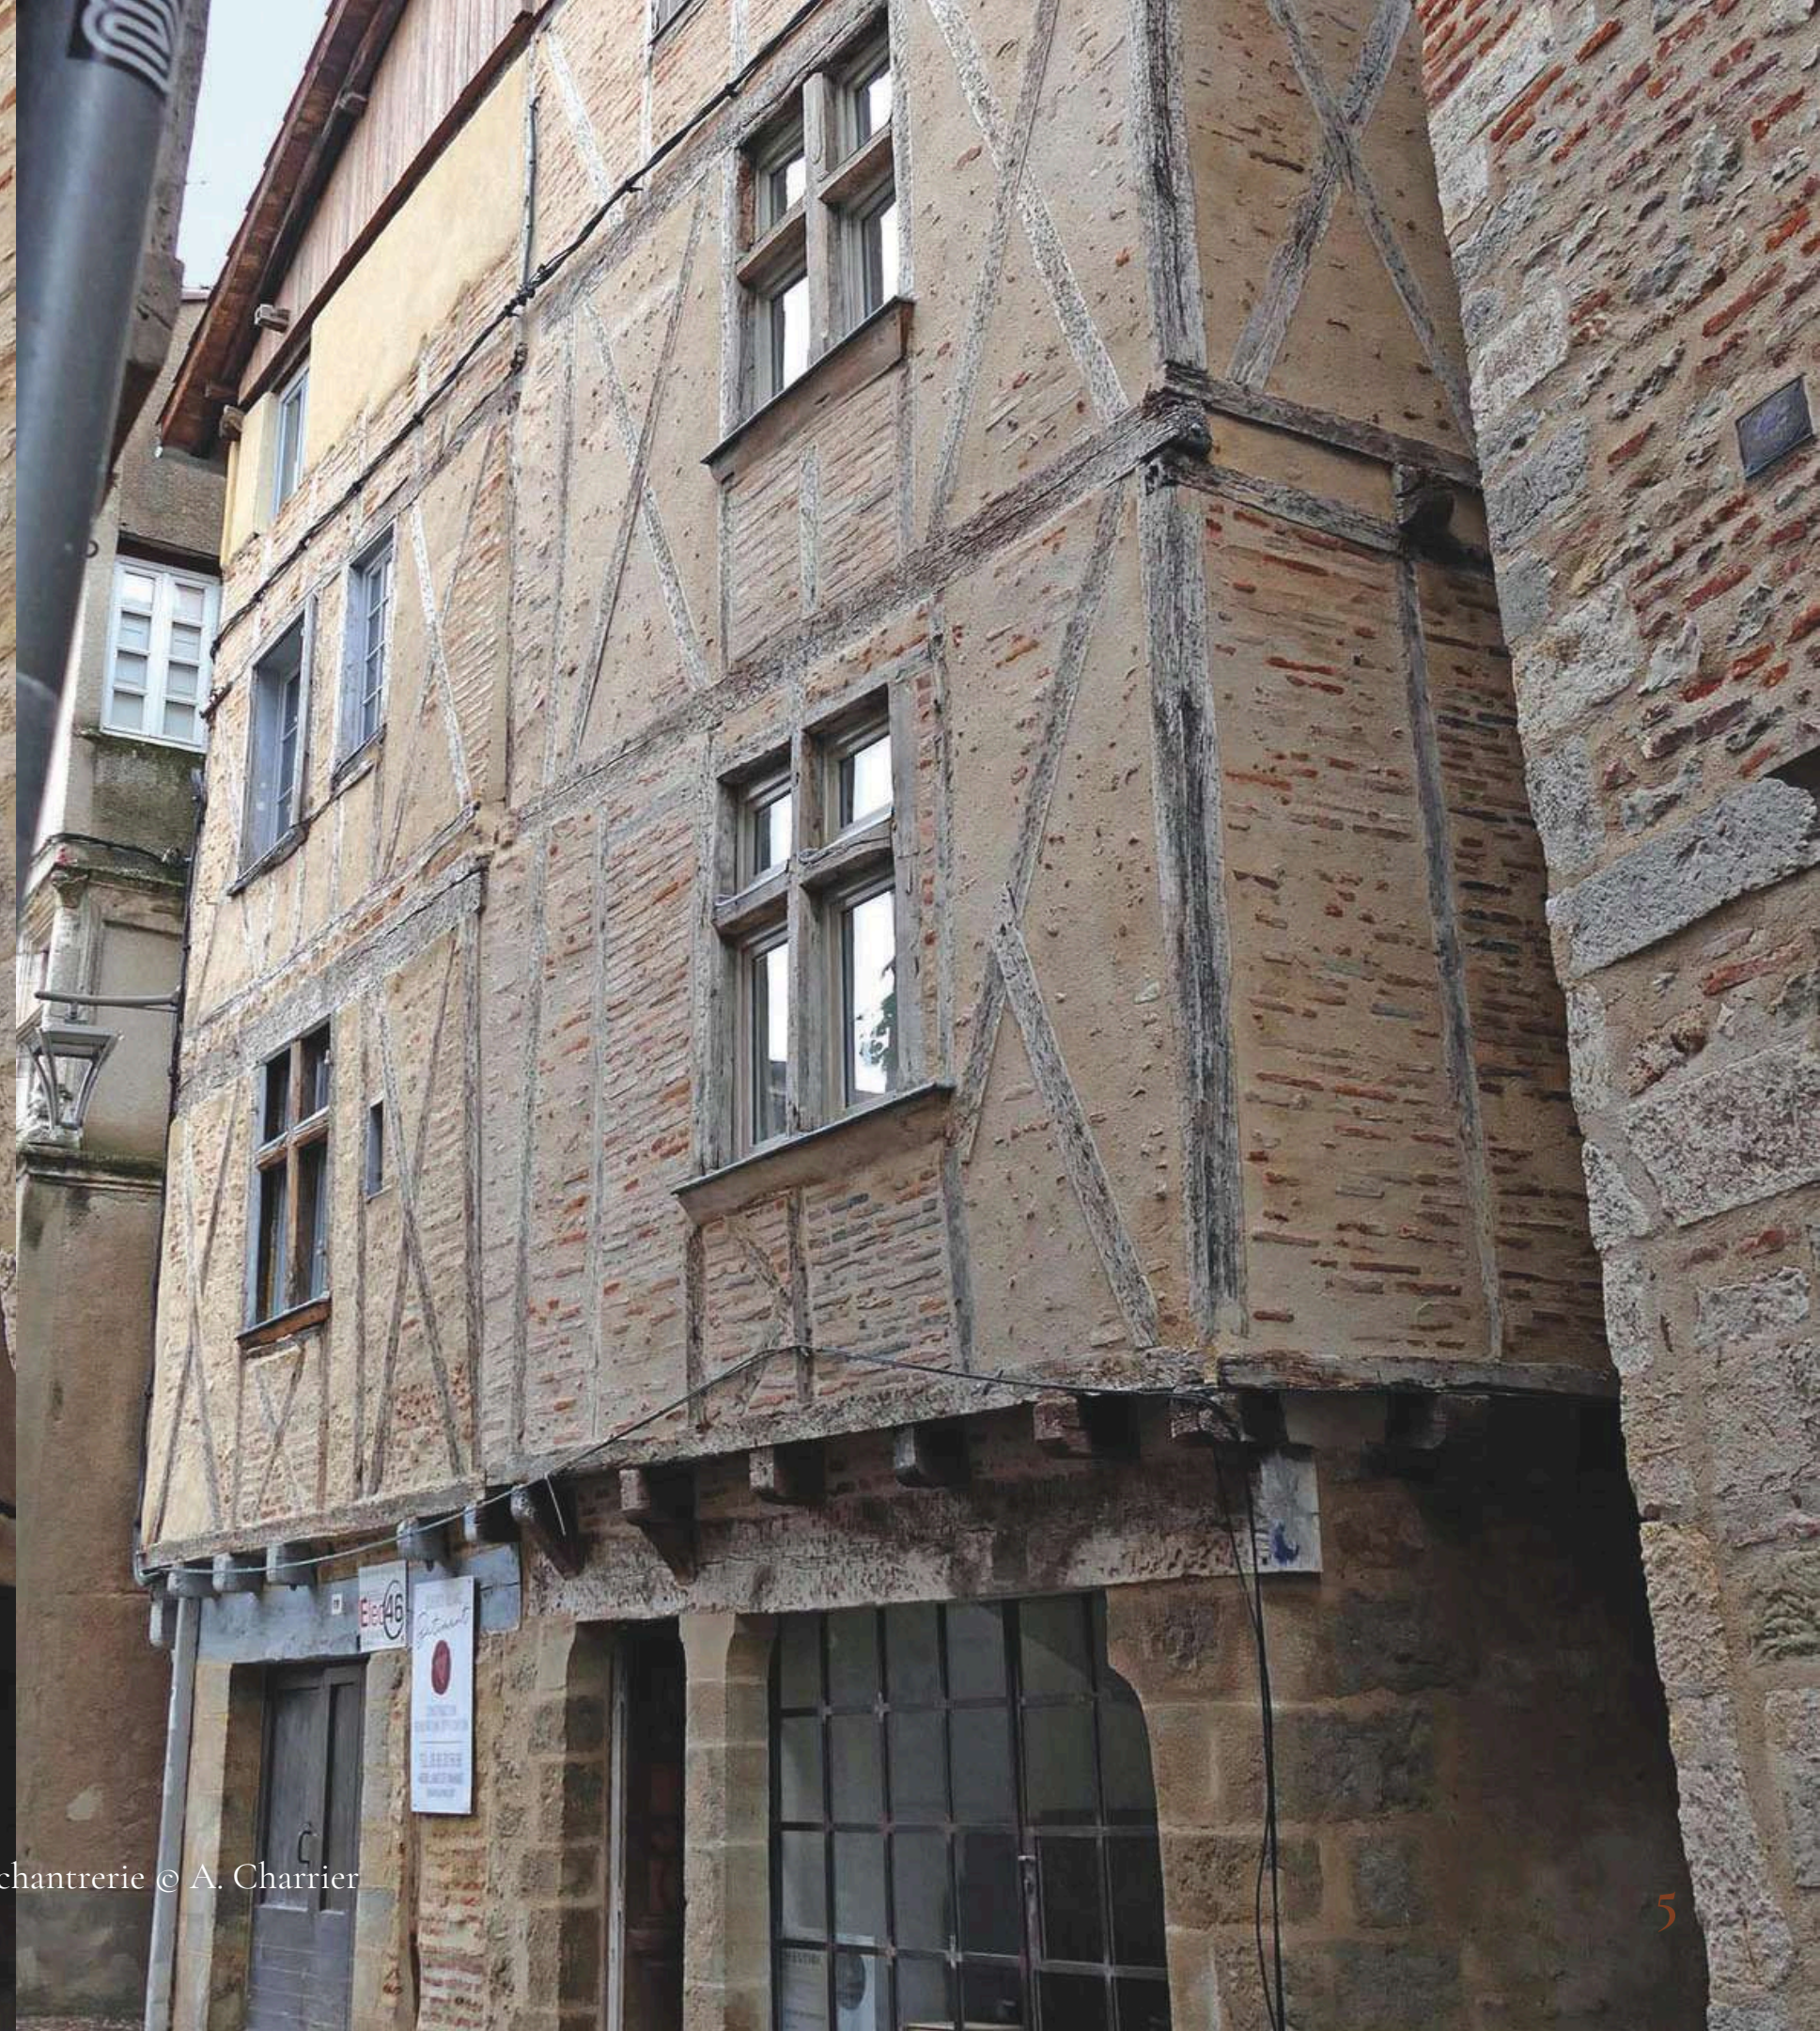
Avant-après d'un chantier, rue de la chanterrie © A. Charrier

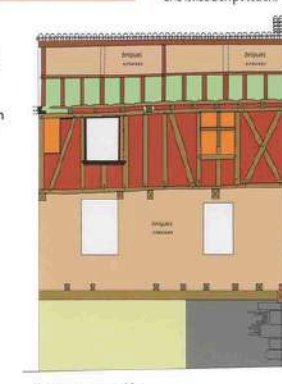
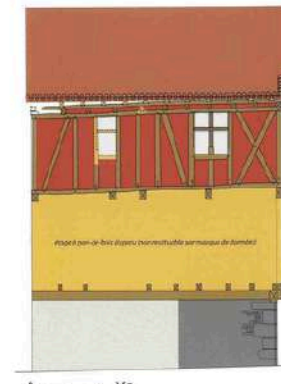
Élévation nord du n°19, rue de la Chanterrie : relevé et phasage par époque de l'état actuel et restitution de l'état d'origine.

Angle en calcaire coquillier lié à la maçonnerie en brique.

2<sup>e</sup> étage, croisée en bois conservée (ajoutée et bouchée).

Façade latérale nord sur l'impasse de la Chanterrie du 19, rue de la Chanterrie.  
La façade latérale du n°19 présente des dispositions comparables à celle du n°23. Le rez-de-chaussée conserve dans sa partie droite sa maçonnerie d'origine en briques régulières asolées avec les pierres en calcaire coquillier du pilier d'angle.  
Le 1<sup>er</sup> étage, initialement en pan de bois, a été entièrement démonté et rebâti en briques creuses (XX<sup>e</sup> siècle). Le 2<sup>e</sup> étage, conserve ses bois d'origine numérotés en pied de 1 à 111 à l'exception, comme sur les autres façades, du poteau d'allège de la croisée. On note qu'il y a des pièces de contreventement alternant des croix de Saint-André et de simples échappes (pièces obliques). L'étage était couvert par une demi-croisée et une croisée, bouchée, mais non détruite.  
Tout comme au n°23, la sablière haute conserve les entailles qui recevaient l'avant-toit d'origine avant que la maison ne soit surélevée d'un étage en 1910 (XVII<sup>e</sup> siècle). La conservation de ces entailles sur les deux maisons indique que les maisons initiales ne possédaient que deux étages, qu'elles étaient couvertes d'un toit à deux pans avec pignon sur la rue de la Chanterrie en gouttereaux sur rue. Le toit fut supprimé à l'occasion de la surélévation des deux maisons au XVII<sup>e</sup> siècle.

Les fenêtres  
La croisée conservée sur la façade nord du n°19 montre que le meneau se présente en deux parties plates de part et d'autre d'une traverse constituée d'une seule pièce de bois. La traverse et le meneau sont assemblés à l'encadrement en tenon-mortaise chevillé. Les trous de chevilles présents sur l'ensemble des encadrements des baies croisées et demi-croisées qui ouvraient les étages des deux maisons confirment que toutes les fenêtres ont été conçues et assemblées de la même manière.  
Leurs pieds droits sont formés par les poteaux d'étages, dont le chanfrein se retourne à l'emplacement de la traverse afin d'assurer une continuité parfaite des encadrements. Les intaux sont tous constitués par les sablières de l'étage supérieur, chanfreinée à l'emplacement de la fenêtre, à l'exception du linteau de la croisée du 1<sup>er</sup> étage du n°23 qui est formé d'une pièce horizontale placée plus bas, assemblée en tenon et mortaises chevillées aux poteaux.

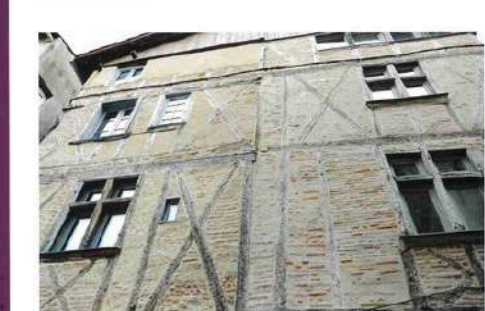
Élévations ouest, étages en pan de bois après restauration.

Le décor  
Le décor des maisons en pan de bois cahoraises est généralement assez simple et semble rarement avoir présenté de la sculpture à proprement parler. Ainsi, les éléments décoratifs rencontrés au 19 et 23 rue de la Chanterrie sont les plus répandus. L'airerie de l'encadrement des baies est adoucie par un chanfrein terminé par un petit congé biais. L'about des solives est mouluré d'un quart de rond surmonté d'un bandeau plat et les têtes des grosses chevilles laissées apparentes sont façonnées en pointe de diamant.

À Cahors, il semble que la maison à pan de bois située 25, rue Saint-Priest (adressée au 115, rue Nationale) et datée par dendrochronologie de 1480, puisse, par sa configuration très semblable aux maisons de la rue de la Chanterrie, servir de référence. La façade sur la rue Saint-Priest, à deux étages en pan de bois, est contreventée par deux grandes croix de Saint-André, en détail constructif à noter, la croisée partiellement conservée de son 1<sup>er</sup> étage était constituée d'une traverse faite d'un seul bois et d'un meneau en deux parties, comme rue de la Chanterrie.  
Au vu de ces éléments, et en attendant que d'autres études nous permettent d'affiner leur datation, il paraît raisonnable de retenir une datation dans la deuxième moitié du XV<sup>e</sup> siècle ou la première moitié du XVI<sup>e</sup> siècle, avec plusieurs arguments en faveur d'une datation haute dans la deuxième moitié du XV<sup>e</sup> siècle.
