# CONNAISSANCE ET VALORISATION DES PATRIMOINES

*Ronny Despature, en charge du label VPAH  
à la Direction du patrimoine - Grand Cahors*

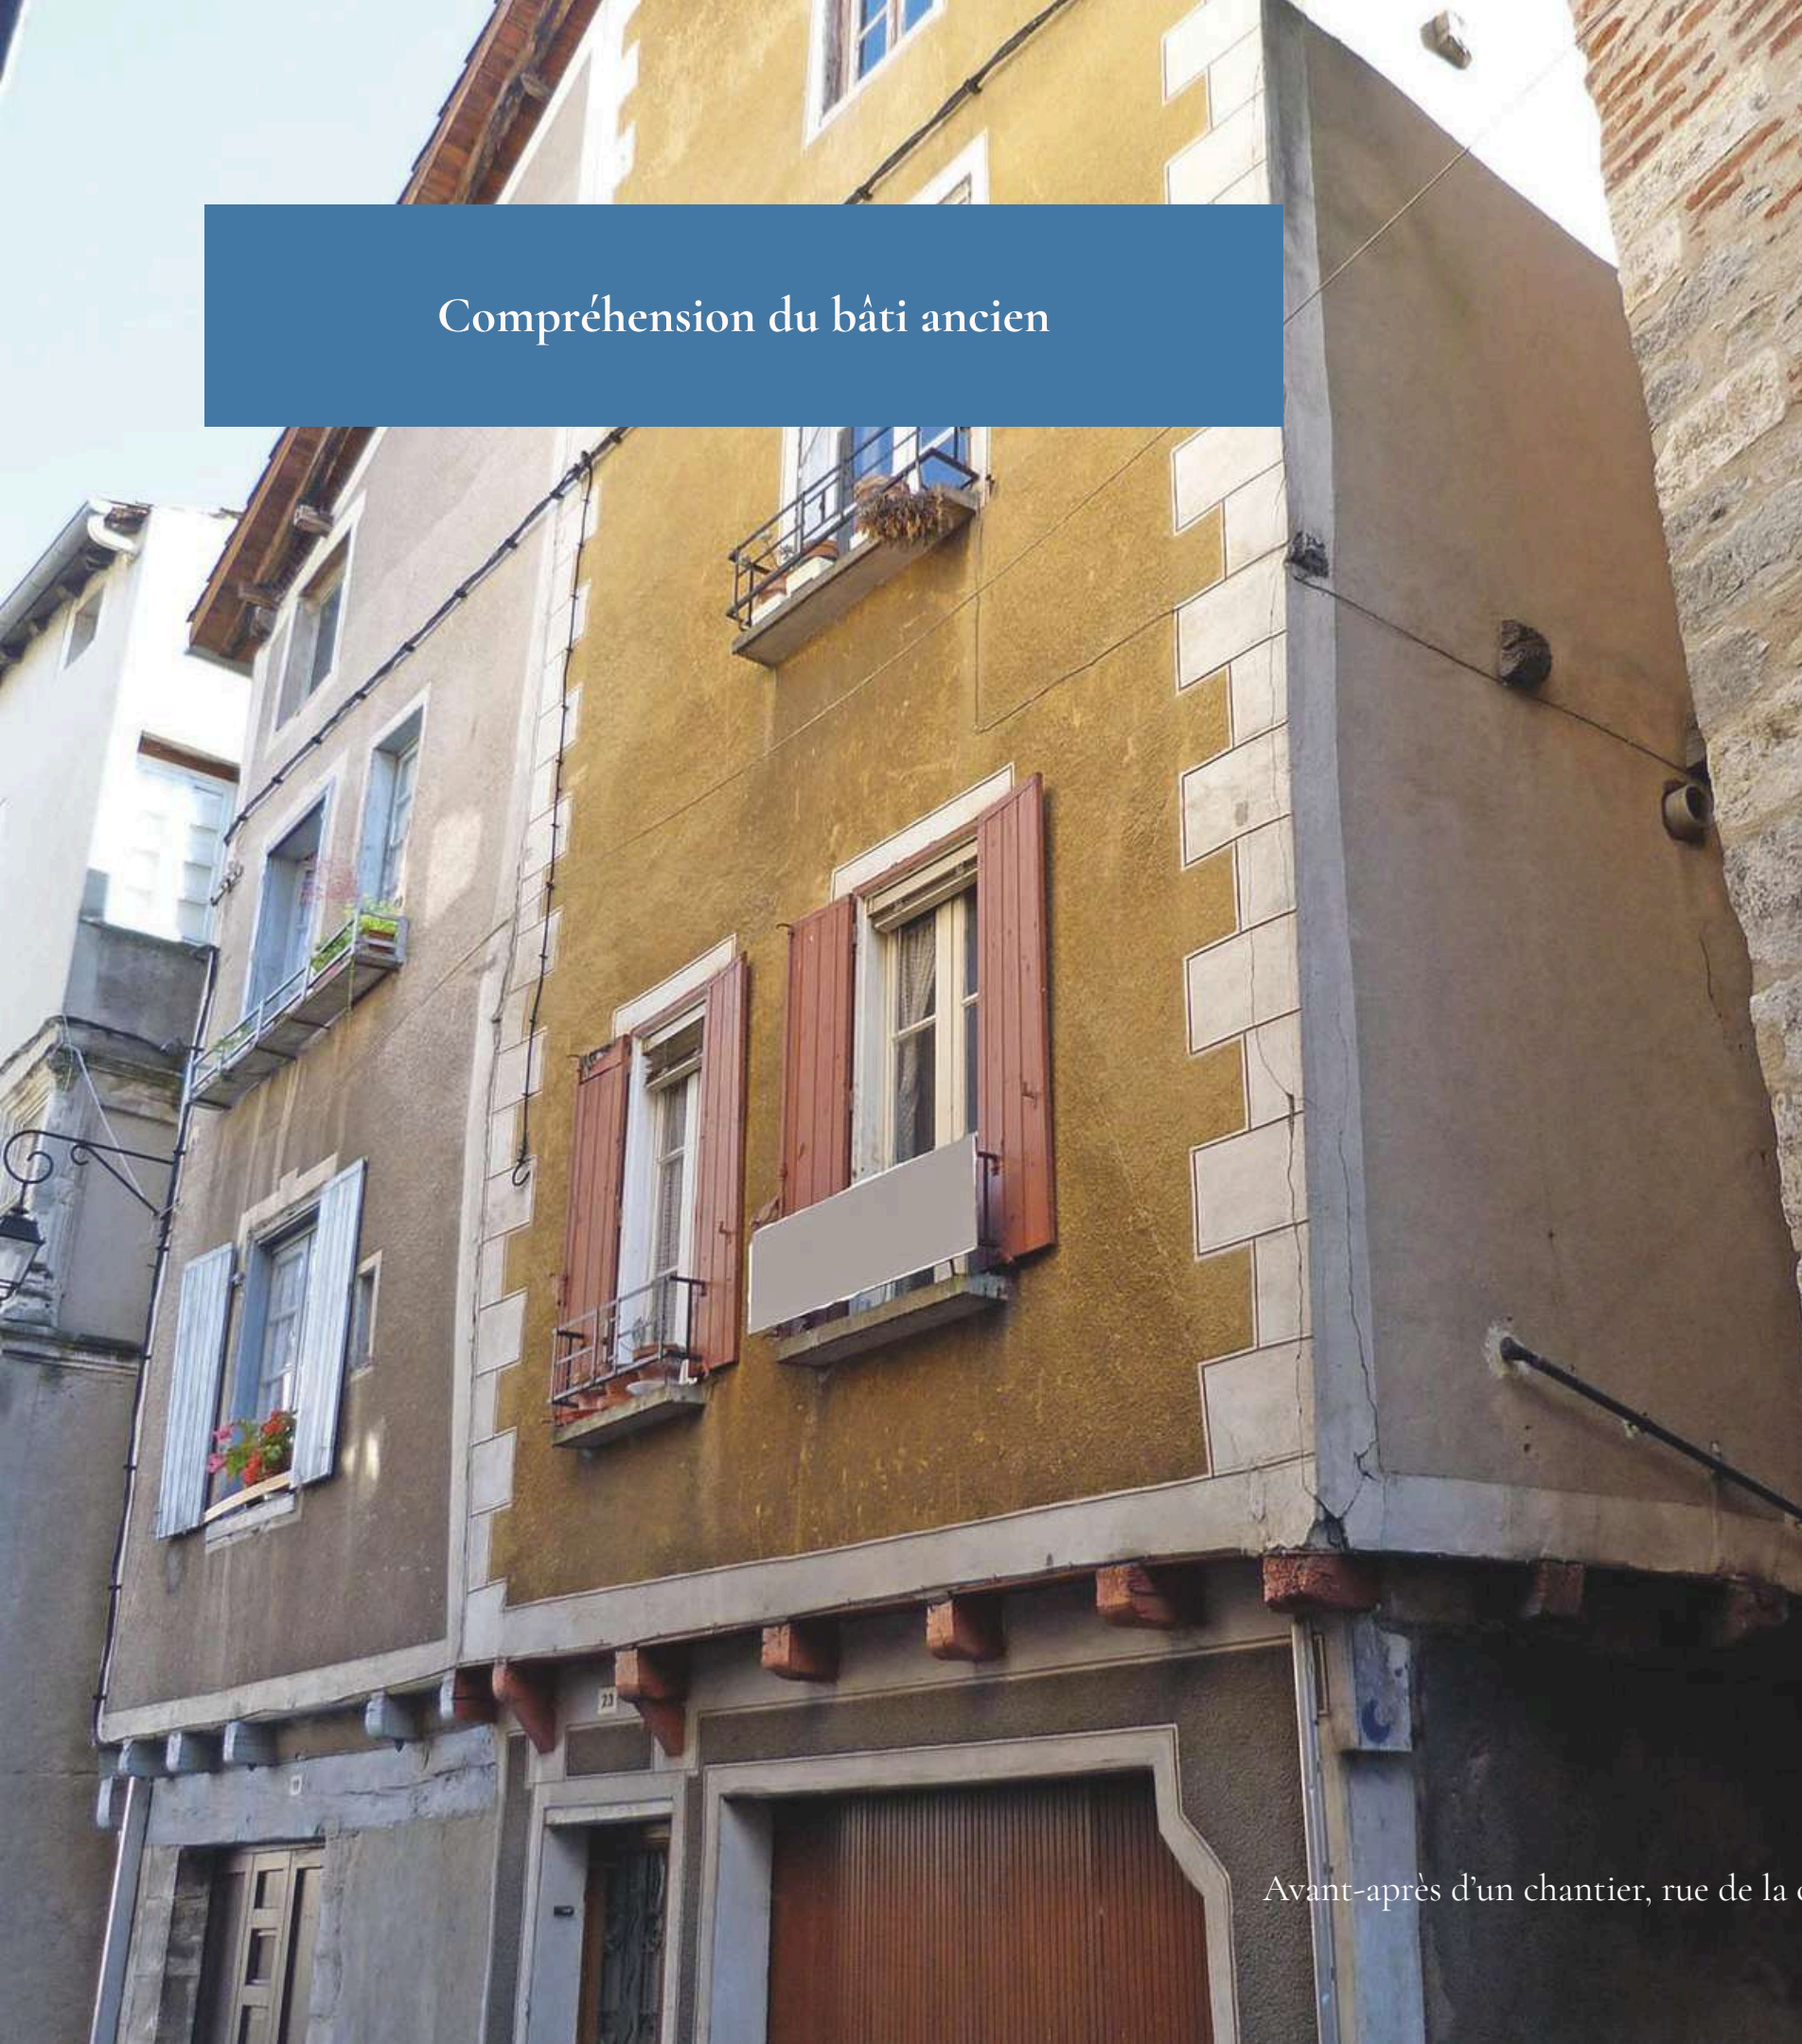
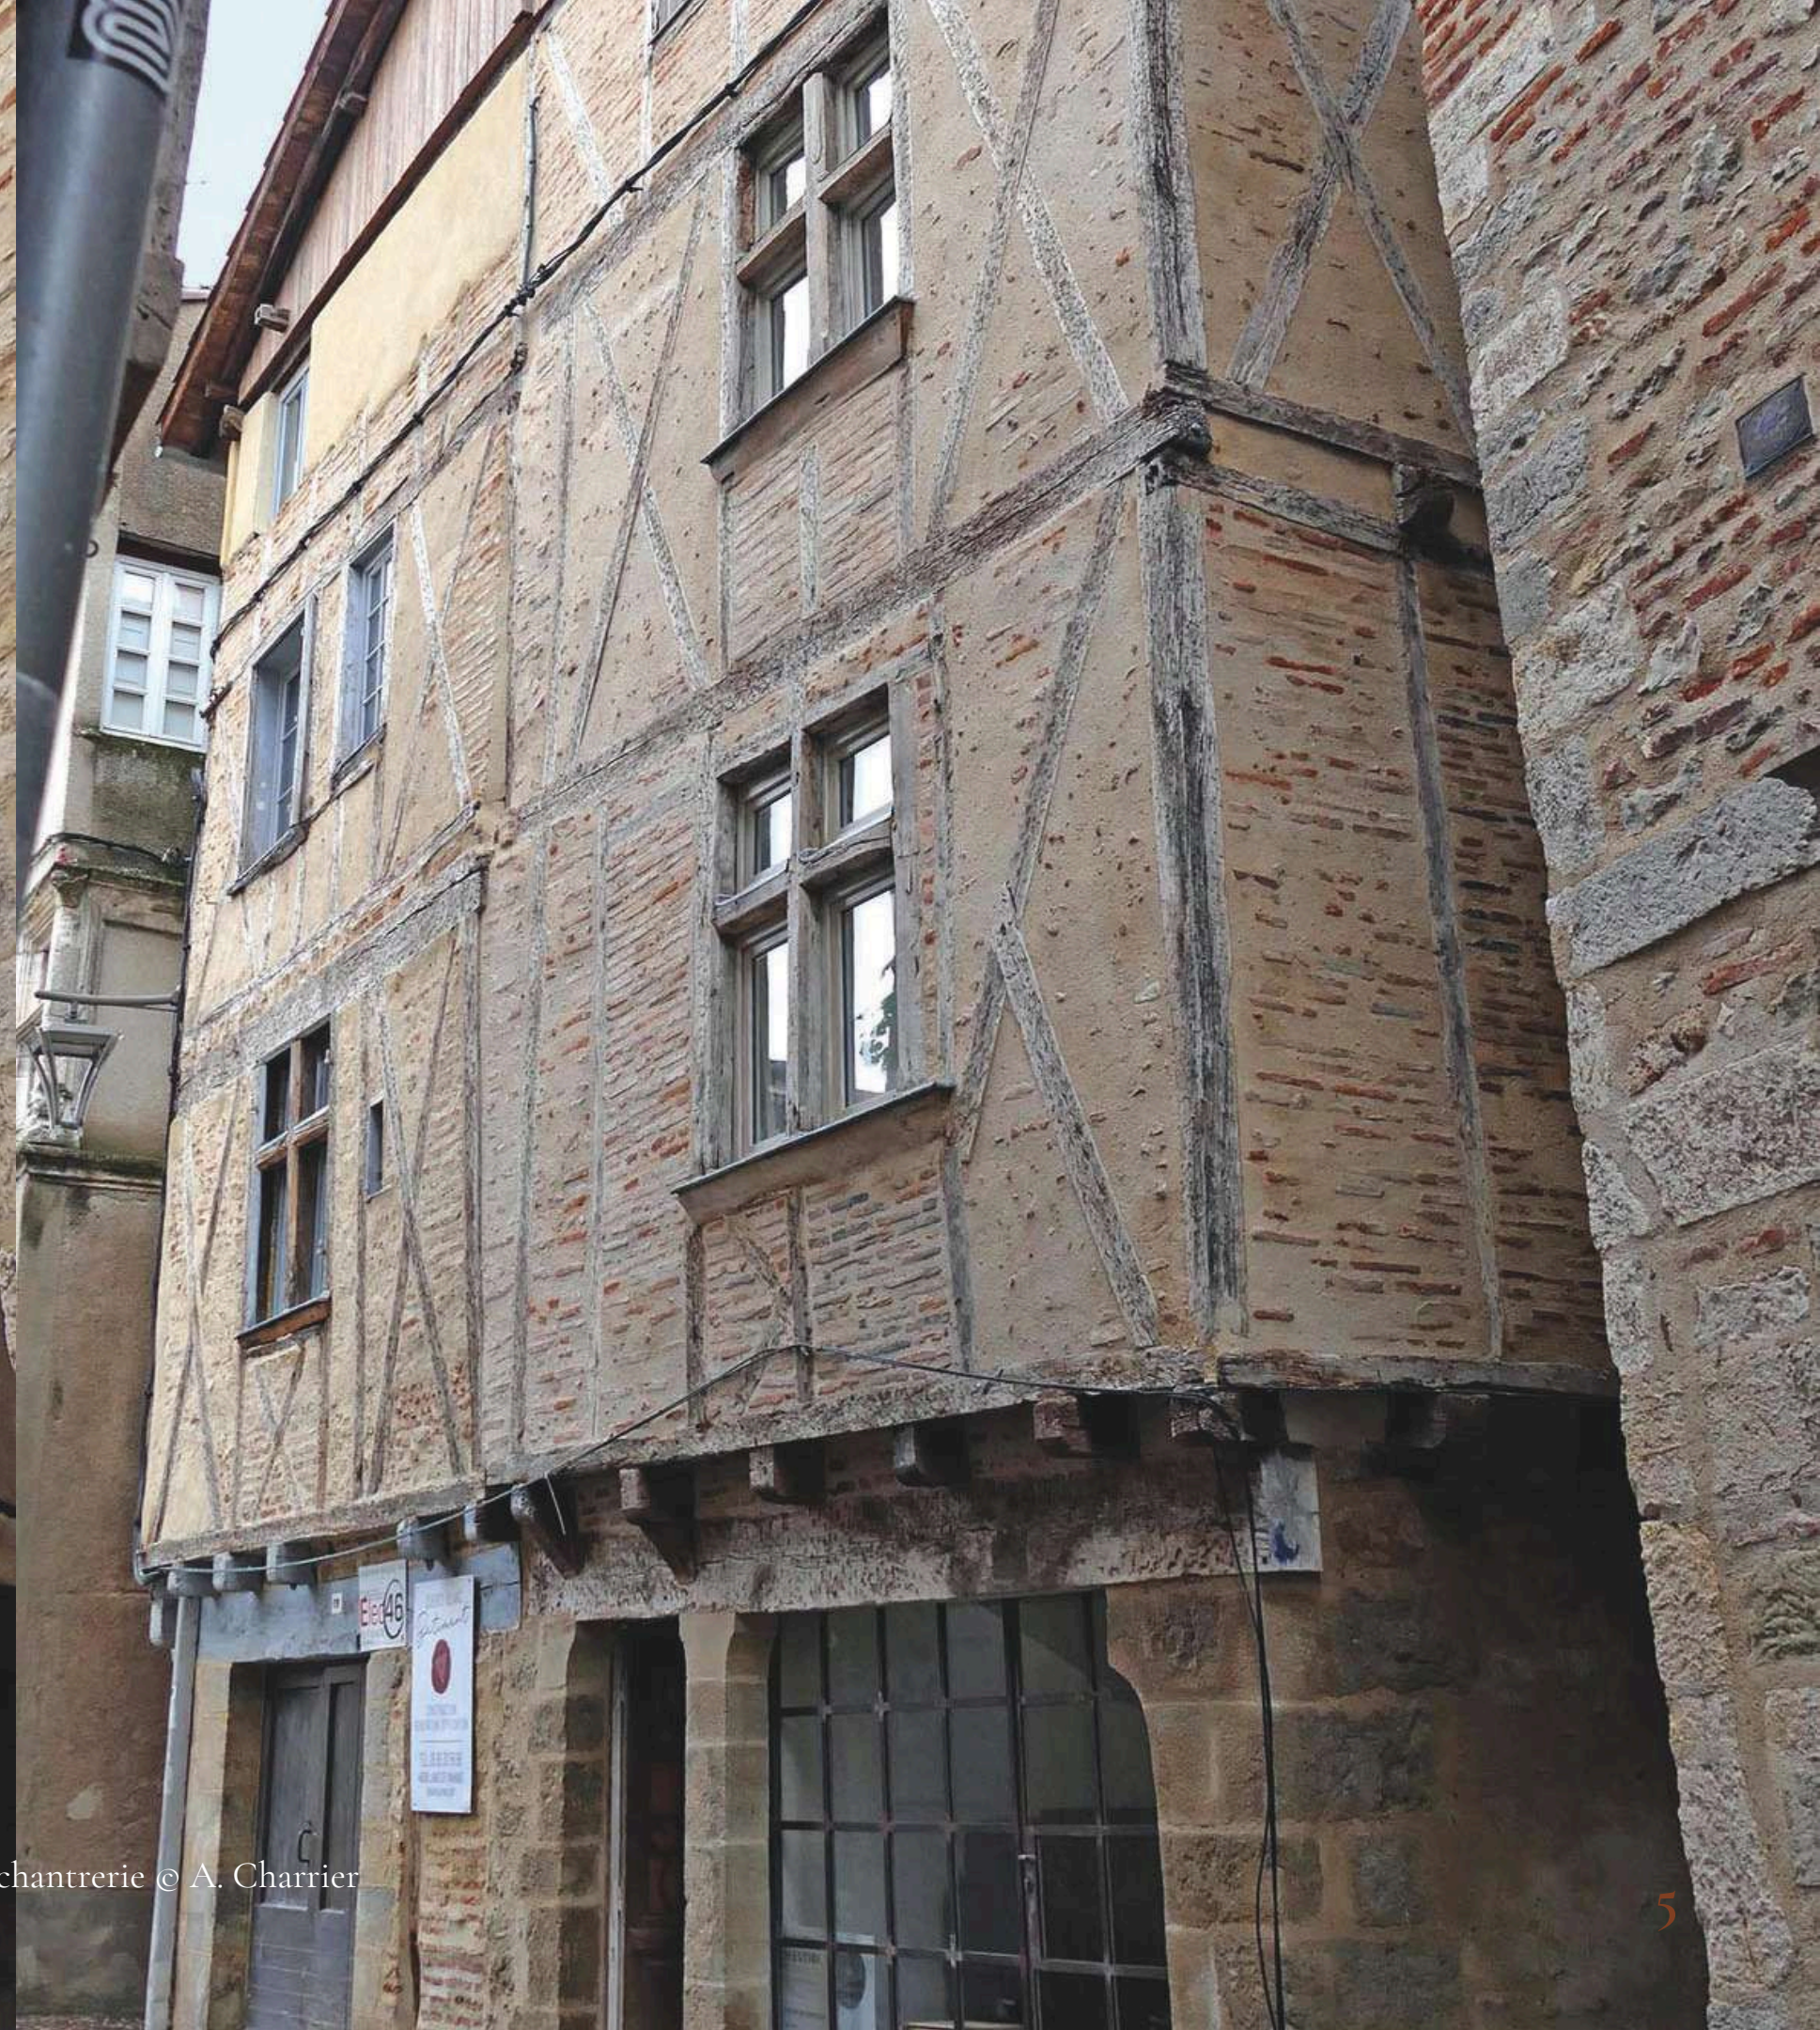
Avant-après d'un chantier, rue de la chanterie © A. Charrier

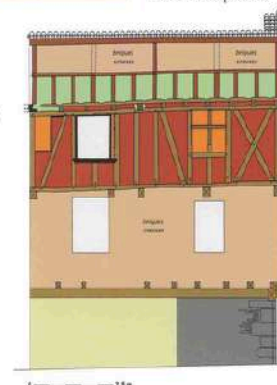
Élévation nord du n°19, rue de la Chanterrie, relevé et phasage par époque de l'état actuel et restitution de l'état d'origine.

Façade latérale nord sur l'impasse de la Chanterrie du 19, rue de la Chanterrie. La façade latérale du n°19 présente des dispositions comparables à celle du n°23. Le rez-de-chaussée conserve dans sa partie droite sa maçonnerie d'origine en briques régulières assemblées avec les pierres en calcaire coquillier du piller d'angle. Le 1<sup>er</sup> étage, initialement en pan de bois, a été entièrement démonté et rebâti en briques creuses (XX<sup>e</sup> siècle). Le 2<sup>e</sup> étage, conserve ses bois d'origine numérotés en pied de 1 à 111 à l'exception, comme sur les autres façades, du poteau d'allège de la croisée. On note qu'il y a des pièces de contreventement alternant des croix de Saint-André et de simples écharpes (pièces obliques). L'étage était couvert par une demi-croisée et une croisée, bouchée, mais non détruite. Tout comme au n°23, la sablière haute conserve les entailles qui recevaient l'avant-toit d'origine avant que la maison ne soit surélevée d'un étage en soléil (XVII<sup>e</sup> siècle). La conservation de ces entailles sur les deux maisons indique que les maisons initiales ne possédaient que deux étages, qu'elles étaient couvertes d'un toit à deux pans avec pignon sur la rue de la Chanterrie et gouttereaux sur ruelles. Le toit fut supprimé à l'occasion de la surélévation des deux maisons au XVI<sup>e</sup> siècle.

Les fenêtres. La croisée conservée sur la façade nord du n°19 montre que le meneau se présente en deux parties placées de part et d'autre d'une traverse constituée d'une seule pièce de bois. La traverse et le meneau sont assemblés à l'encadrement en tenon-mortaise chevillé. Les trous de chevilles présents sur l'ensemble des encadrements des baies croisées et demi-croisées qui ouvraient les étages des deux maisons confirment que toutes les fenêtres ont été conçues et assemblées de la même manière. Leurs pieds droits sont formés par les poteaux d'étages, dont le chanfrein se retourne à l'emplacement de la traverse afin d'assurer une continuité parfaite des encadrements. Les intaux sont tous constitués par les sablières de l'étage supérieur, chanfreinée à l'emplacement de la fenêtre, à l'exception du linteau de la croisée du 2<sup>e</sup> étage du n°23 qui est formé d'une pièce horizontale placée plus bas, assemblée en tenon et mortaises chevillées aux poteaux.
