Briançon
Eglise des cordeliers

Travaux de restauration
et d'aménagement du CIAP

Projet

Mai 2013

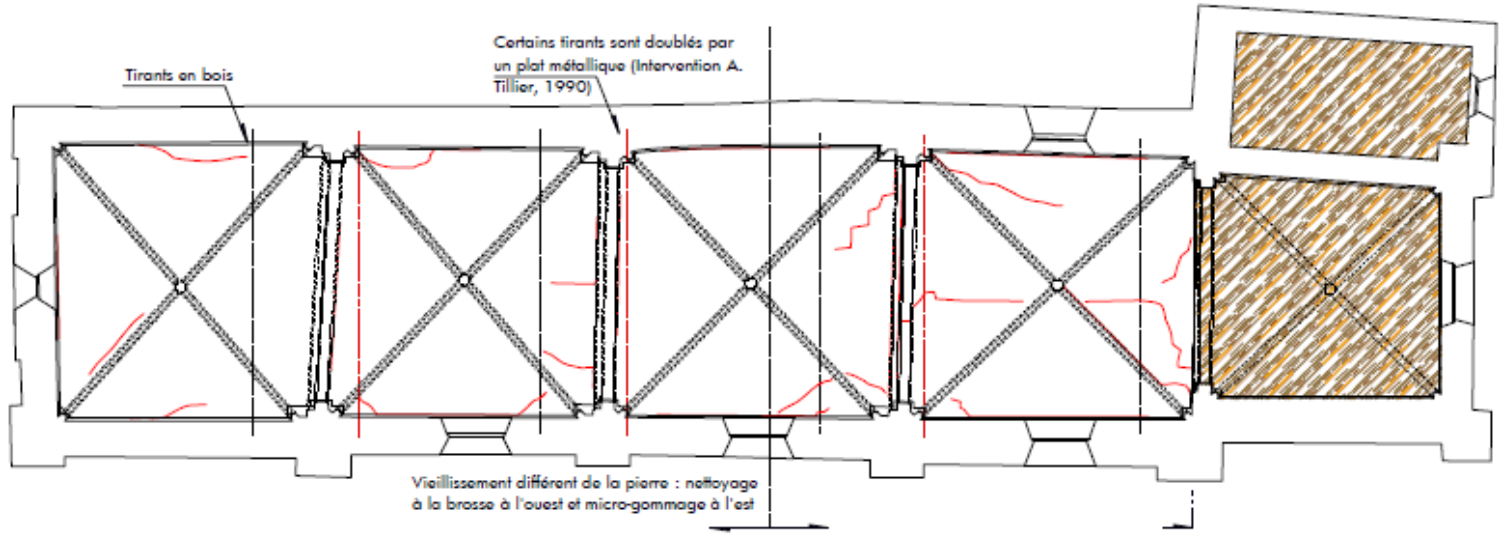
ÉTAT SANITAIRE - Chapelle des Évangélistes - Voûtes

Mise en évidence du sous dimensionnement de la charpente et du manque de triangulation des fermes

Arbalétrier cassé

Les assemblages des sablières glissent et tournent

Nombreuses ouvertures de joints

Fissures
